**Parcelle n° 229
Bâtiment n° 130a ECA
Rue du Village 21
1372 Bavois**

**Rapport de diagnostic des
polluants de la construction
avant travaux**

Partiel : façades, toiture, mur du salon

Mars 2026

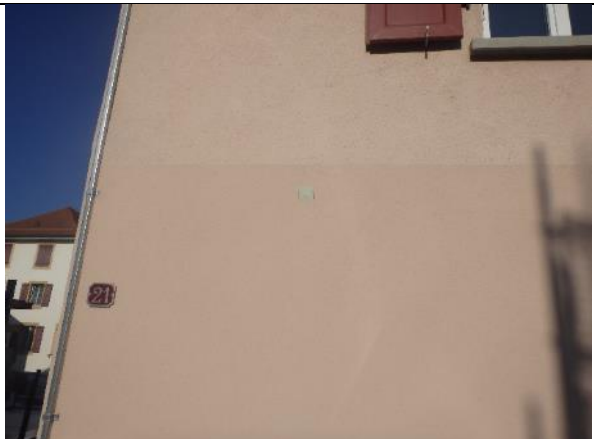
Fiche 7.1	Nature de l'échantillon	Localisation
Echantillon 1	Crépi beige (échantillon composite)	Façades
Résultats de l'analyse

Aucune pollution détectée par le laboratoire		
Conclusions		
Pas de restriction.		
Degré d'urgence d'assainissement		
-

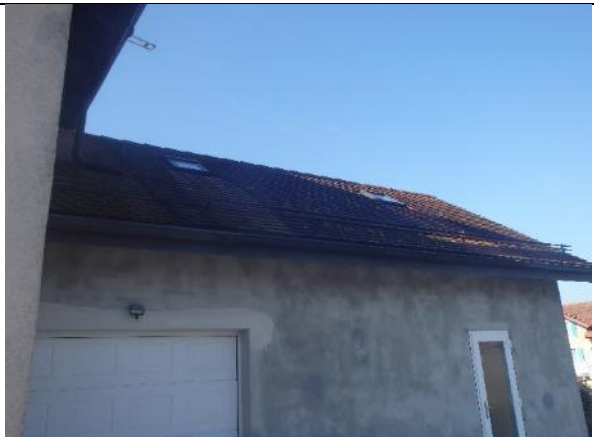
Fiche 7.2	Nature de l'échantillon	Localisation
Echantillon 2	Tuiles terre cuite, bois, métal	Toiture
Résultats de l'analyse

Non pollué sur avis de l'expert (Nature des matériaux)		
Conclusions		
Pas de restriction.		
Degré d'urgence d'assainissement		
-

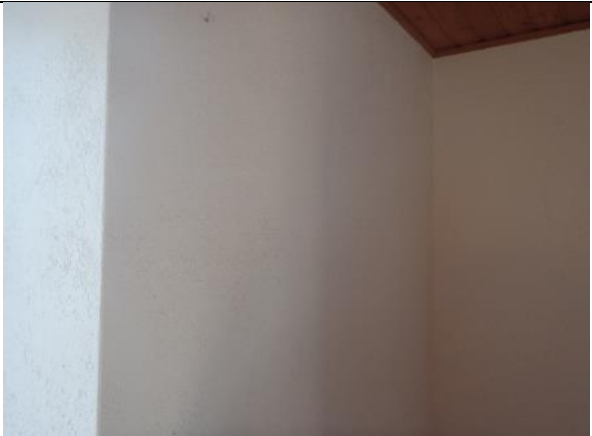
Fiche 7.3	Nature de l'échantillon	Localisation
Echantillon 3	Mur Marmoran	Mur du salon
Résultats de l'analyse

Non pollué sur avis de l'expert (Nature des matériaux)		
Conclusions		
Pas de restriction.		
Degré d'urgence d'assainissement		
-
