## DIAGNOSTIC - AVANT-TRAVAUX

#### DOSSIER N°2026-742DGSA - VERSION 1

Rue de la Côte 12

1372 Bavois

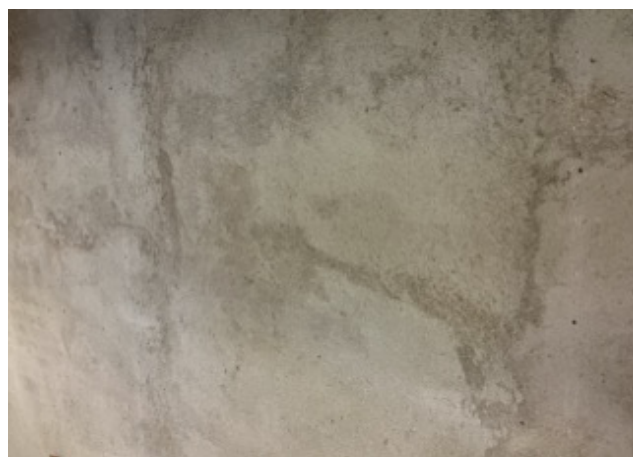
Sondé, sans risque

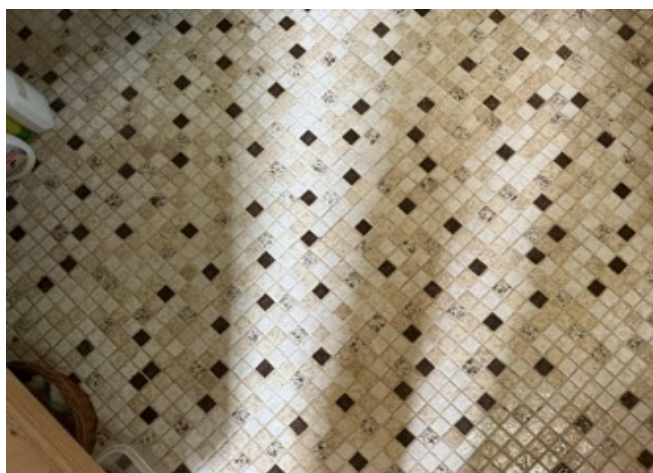
décharge de type E

| Evaluation du risque | | | | | | | | |
|---|---|---|---|---|---|---|---|---|
| <p>Le retrait de ces matériaux sera effectué par une entreprise spécialisée dans le retrait des matériaux amiantés dans le strict respect de la directive CFST n°6503 « amiante » et de la documentation SUVA, ainsi que de la législation cantonale et fédérale en vigueur. Après assainissement, les matériaux amiantés seront conditionnés conformément à la législation et acheminés en décharge contrôlée.</p> | | | | | | | | |

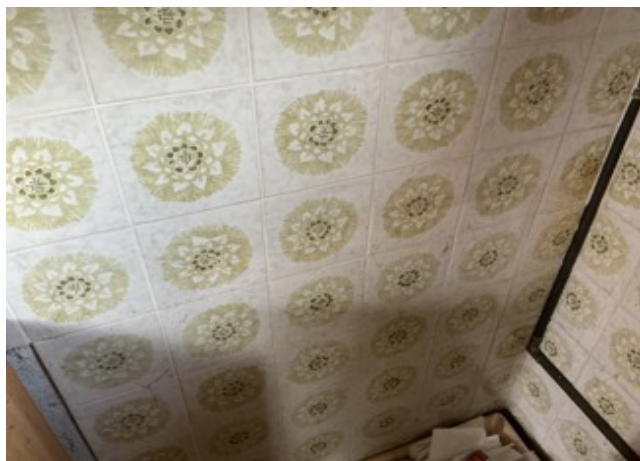
décharge de type E

| Evaluation du risque | | | | | | | | |
|---|---|---|---|---|---|---|---|---|
| <p>Le retrait de ces matériaux sera effectué par une entreprise spécialisée dans le retrait des matériaux amiantés dans le strict respect de la directive CFST n°6503 « amiante » et de la documentation SUVA, ainsi que de la législation cantonale et fédérale en vigueur. Après assainissement, les matériaux amiantés seront conditionnés conformément à la législation et acheminés en décharge contrôlée.</p> | | | | | | | | |

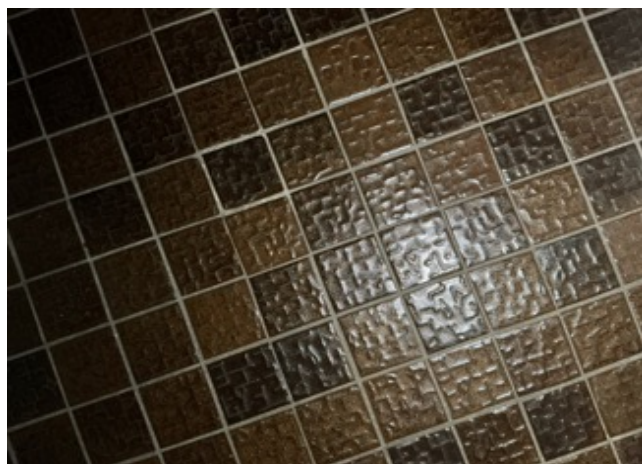
décharge de type E

| Evaluation du risque | | | | | | | | |
|---|---|---|---|---|---|---|---|---|
| <p>Le retrait de ces matériaux sera effectué par une entreprise spécialisée dans le retrait des matériaux amiantés dans le strict respect de la directive CFST n°6503 « amiante » et de la documentation SUVA, ainsi que de la législation cantonale et fédérale en vigueur. Après assainissement, les matériaux amiantés seront conditionnés conformément à la législation et acheminés en décharge contrôlée.</p> | | | | | | | | |

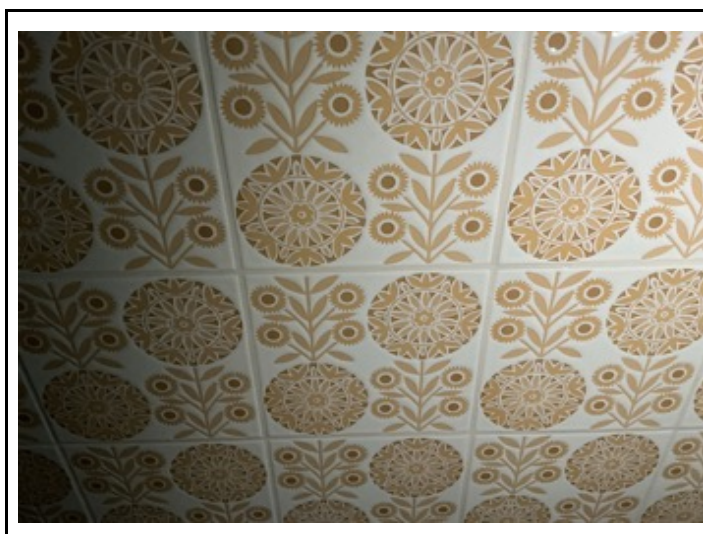
décharge de type E

| Evaluation du risque | | | | | | | | |
|---|---|---|---|---|---|---|---|---|
| <p>Le retrait de ces matériaux sera effectué par une entreprise spécialisée dans le retrait des matériaux amiantés dans le strict respect de la directive CFST n°6503 « amiante » et de la documentation SUVA, ainsi que de la législation cantonale et fédérale en vigueur. Après assainissement, les matériaux amiantés seront conditionnés conformément à la législation et acheminés en décharge contrôlée.</p> | | | | | | | | |

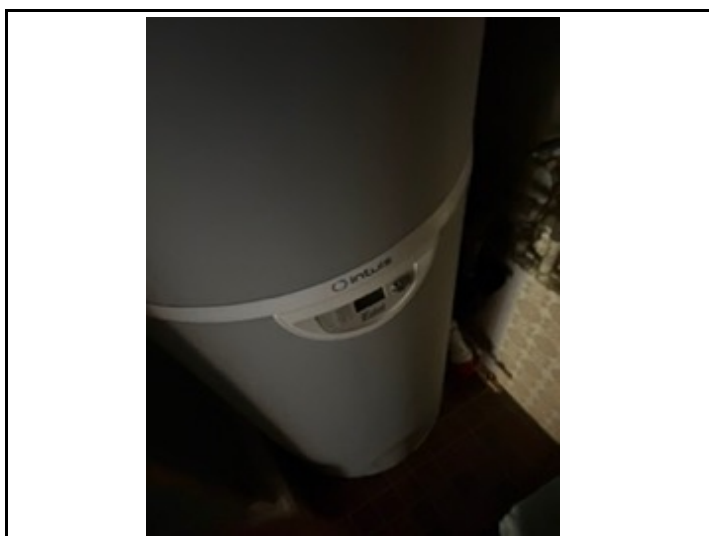
Récent, sans risque

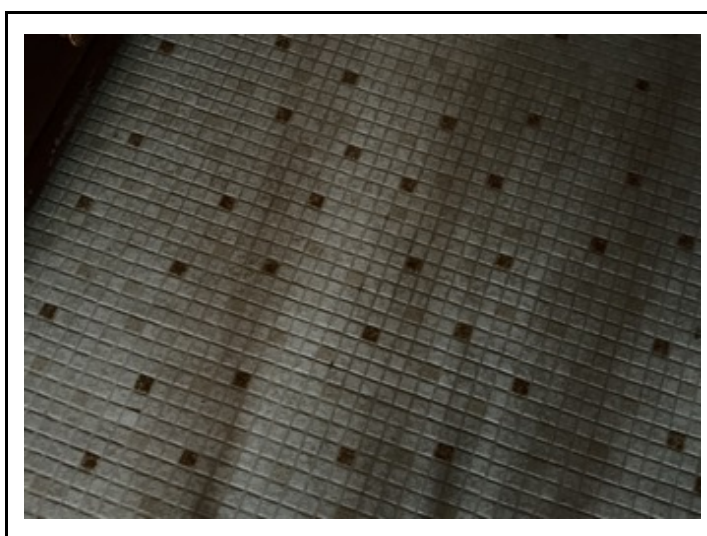
décharge de type E

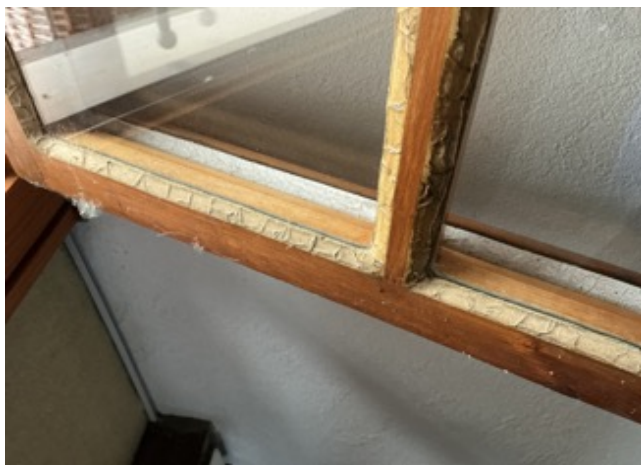
décharge de type E

| Evaluation du risque | | | | | | | | |
|---|---|---|---|---|---|---|---|---|
| <p>Le retrait de ces matériaux sera effectué par une entreprise spécialisée ou un artisan instruit dans le retrait des matériaux amiantés dans le strict respect de la directive CFST n°6503 « amiante » et de la documentation SUVA, ainsi que de la législation cantonale et fédérale en vigueur. Après assainissement, les matériaux amiantés seront conditionnés conformément à la législation et acheminés en décharge contrôlée.</p> | | | | | | | | |

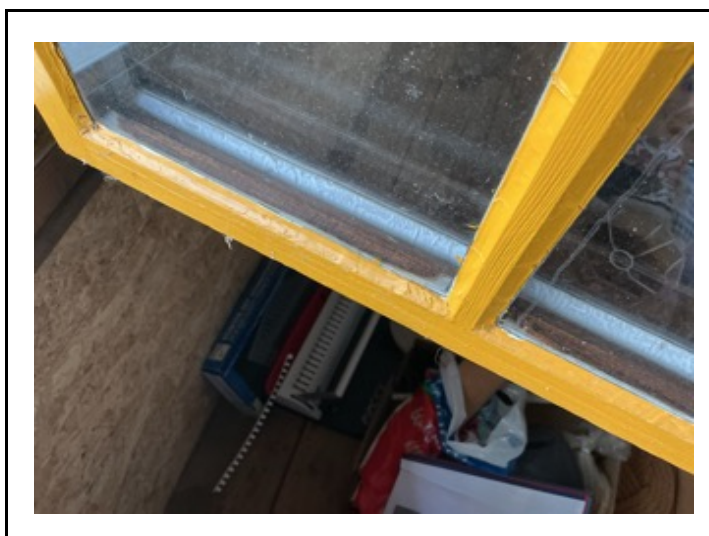
décharge de type E

| Evaluation du risque | | | | | | | | |
|---|---|---|---|---|---|---|---|---|
| <p>Le retrait de ces matériaux sera effectué par une entreprise spécialisée ou un artisan instruit dans le retrait des matériaux amiantés dans le strict respect de la directive CFST n°6503 « amiante » et de la documentation SUVA, ainsi que de la législation cantonale et fédérale en vigueur. Après assainissement, les matériaux amiantés seront conditionnés conformément à la législation et acheminés en décharge contrôlée.</p> | | | | | | | | |

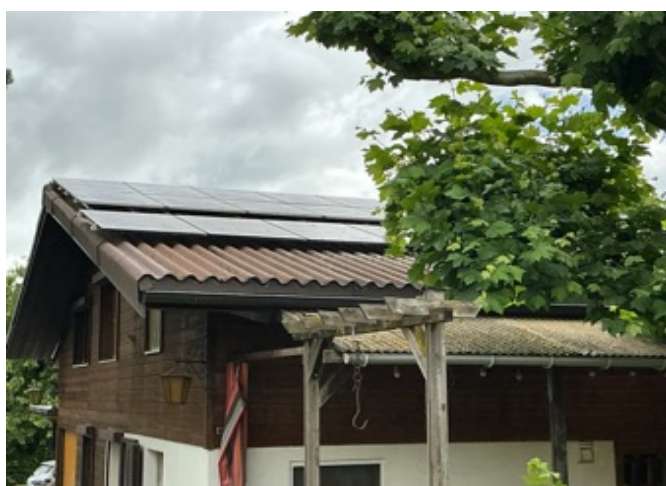
Résultat: Positif par défaut

décharge de type B

Prélèvements et analyses nécessaires en cas d'intervention sur l'élément

| Evaluation du risque | | | | | | | | |
|---|---|---|---|---|---|---|---|---|
| <p>Le retrait de ces matériaux sera effectué par une entreprise spécialisée dans le retrait des matériaux amiantés dans le strict respect de la directive CFST n°6503 « amiante » et de la documentation SUVA, ainsi que de la législation cantonale et fédérale en vigueur. Après assainissement, les matériaux amiantés seront conditionnés conformément à la législation et acheminés en décharge contrôlée.</p> | | | | | | | | |

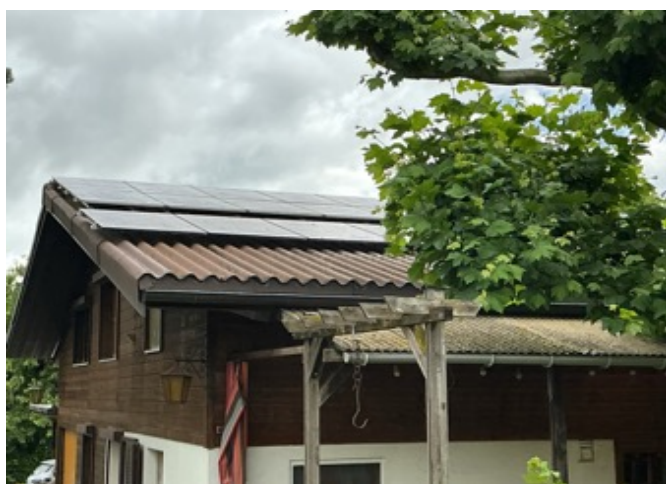
Résultat: Positif par défaut

décharge de type B

| Evaluation du risque | | | | | | | | |
|---|---|---|---|---|---|---|---|---|
| <p>Le retrait de ces matériaux sera effectué par une entreprise spécialisée ou un artisan instruit dans le retrait des matériaux amiantés dans le strict respect de la directive CFST n°6503 « amiante » et de la documentation SUVA, ainsi que de la législation cantonale et fédérale en vigueur. Après assainissement, les matériaux amiantés seront conditionnés conformément à la législation et acheminés en décharge contrôlée.</p> | | | | | | | | |

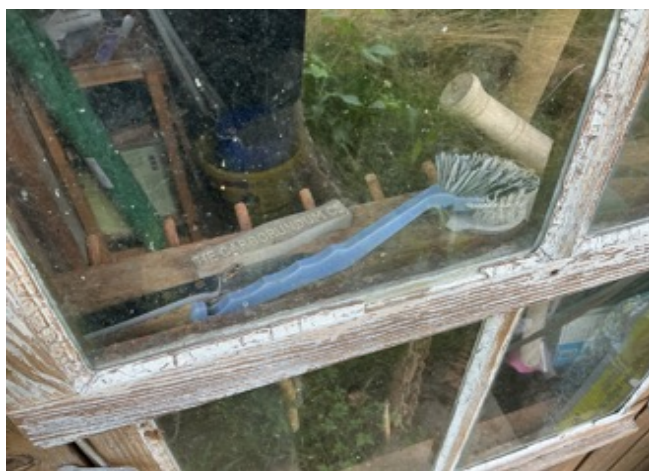
décharge de type E

| Evaluation du risque | | | | | | | | |
|---|---|---|---|---|---|---|---|---|
| <p>Le retrait de ces matériaux sera effectué par une entreprise spécialisée ou un artisan instruit dans le retrait des matériaux amiantés dans le strict respect de la directive CFST n°6503 « amiante » et de la documentation SUVA, ainsi que de la législation cantonale et fédérale en vigueur. Après assainissement, les matériaux amiantés seront conditionnés conformément à la législation et acheminés en décharge contrôlée.</p> | | | | | | | | |

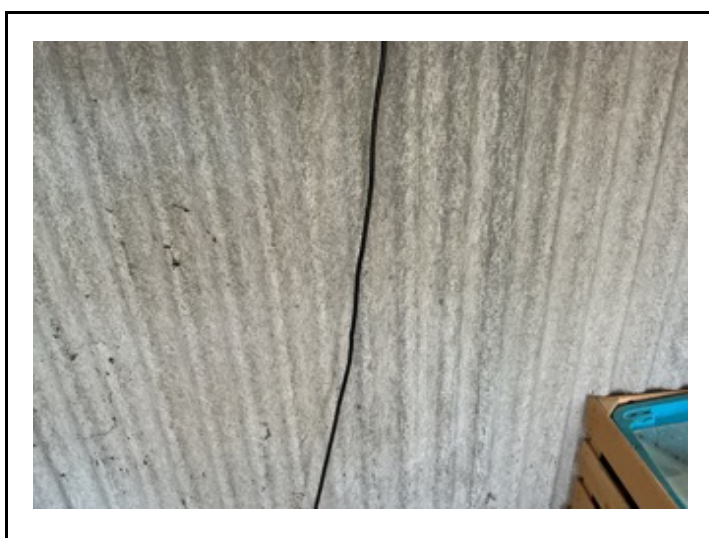
Résultat: Positif par défaut

décharge de type B

| Evaluation du risque | | | | | | | | |
|---|---|---|---|---|---|---|---|---|
| <p>Le retrait de ces matériaux sera effectué par une entreprise spécialisée ou un artisan instruit dans le retrait des matériaux amiantés dans le strict respect de la directive CFST n°6503 « amiante » et de la documentation SUVA, ainsi que de la législation cantonale et fédérale en vigueur. Après assainissement, les matériaux amiantés seront conditionnés conformément à la législation et acheminés en décharge contrôlée.</p> | | | | | | | | |

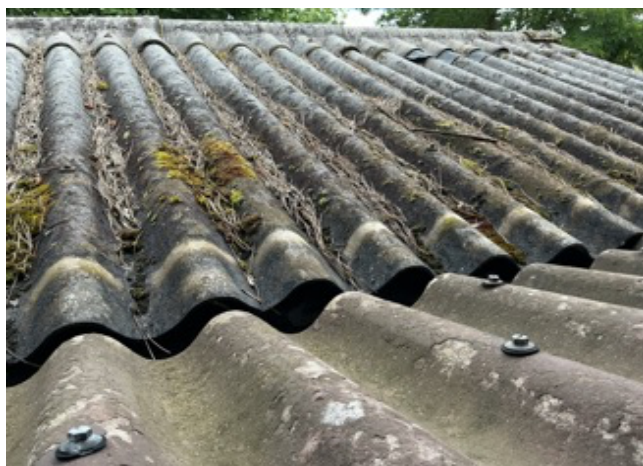
Résultat: Positif par défaut

décharge de type B

| Evaluation du risque | | | | | | | | |
|---|---|---|---|---|---|---|---|---|
| <p>Le retrait de ces matériaux sera effectué par une entreprise spécialisée ou un artisan instruit dans le retrait des matériaux amiantés dans le strict respect de la directive CFST n°6503 « amiante » et de la documentation SUVA, ainsi que de la législation cantonale et fédérale en vigueur. Après assainissement, les matériaux amiantés seront conditionnés conformément à la législation et acheminés en décharge contrôlée.</p> | | | | | | | | |

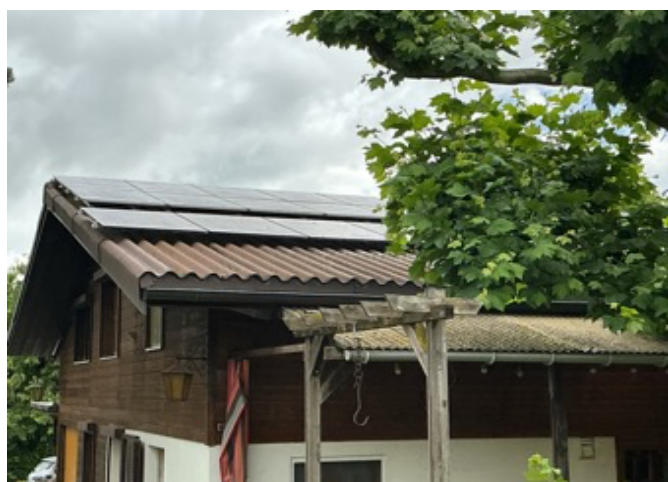
Résultat : Positif par défaut

décharge de type E

Prélèvements et analyses nécessaires en cas d'intervention sur l'élément

| Evaluation du risque | | | | | | | | |
|---|---|---|---|---|---|---|---|---|
| <p>Le retrait de ces matériaux sera effectué par une entreprise spécialisée dans le retrait des matériaux amiantés dans le strict respect de la directive CFST n°6503 « amiante » et de la documentation SUVA, ainsi que de la législation cantonale et fédérale en vigueur. Après assainissement, les matériaux amiantés seront conditionnés conformément à la législation et acheminés en décharge contrôlée.</p> | | | | | | | | |

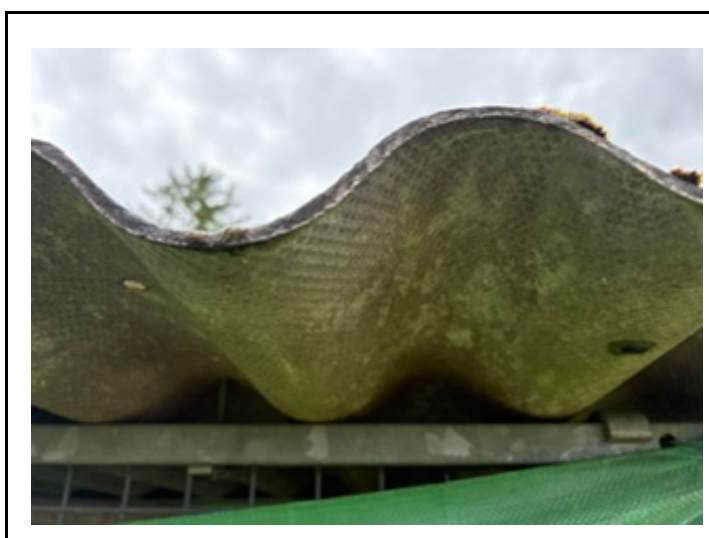
Résultat: Positif par défaut

décharge de type B

| Evaluation du risque | | | | | | | | |
|---|---|---|---|---|---|---|---|---|
| <p>Le retrait de ces matériaux sera effectué par une entreprise spécialisée ou un artisan instruit dans le retrait des matériaux amiantés dans le strict respect de la directive CFST n°6503 « amiante » et de la documentation SUVA, ainsi que de la législation cantonale et fédérale en vigueur. Après assainissement, les matériaux amiantés seront conditionnés conformément à la législation et acheminés en décharge contrôlée.</p> | | | | | | | | |
