## Dépôt d'un rapport de diagnostic amiante sur la plateforme de Gestion des diagnostics amiante

# Démolition du bâtiment n° 356 ECA

Type de rapport diagnostic  
des polluants de construction

N° de dossier 26-002 ECA 356

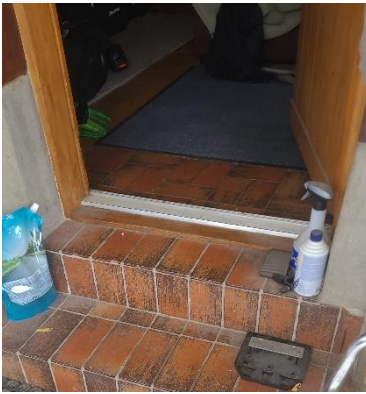
### Fiche d'identification 1 Matériaux fortement agglomérés : Colle de carrelage

| Localisation | Bâtiment, Etage, Local | Rez, salon | |
| Elément | Elément et description | Colle de carrelage | |
| | Quantité approximative | 22 m2 | |

### Evaluation du matériau, risque de libération d'amiante : III

- Effectuer l'assainissement avant de lancer d'autres travaux;
- Procéder à une réévaluation en cas d'incidents ou de modification de l'utilisation des locaux.

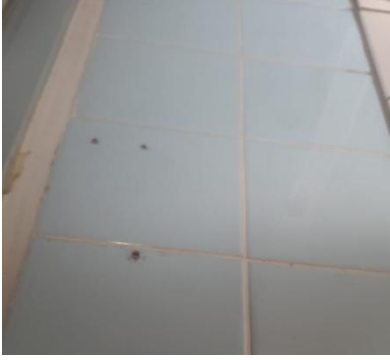
## Fiche d'identification 2 Matériaux fortement agglomérés : Colle de faïence

| Localisation | Bâtiment, Etage, Local | Rez, salle de bain | |
| Elément | Elément et description | Colle de faïence | |

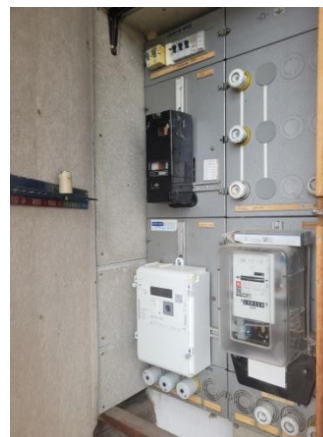
#### Evaluation du matériau, risque de libération d'amiante : II

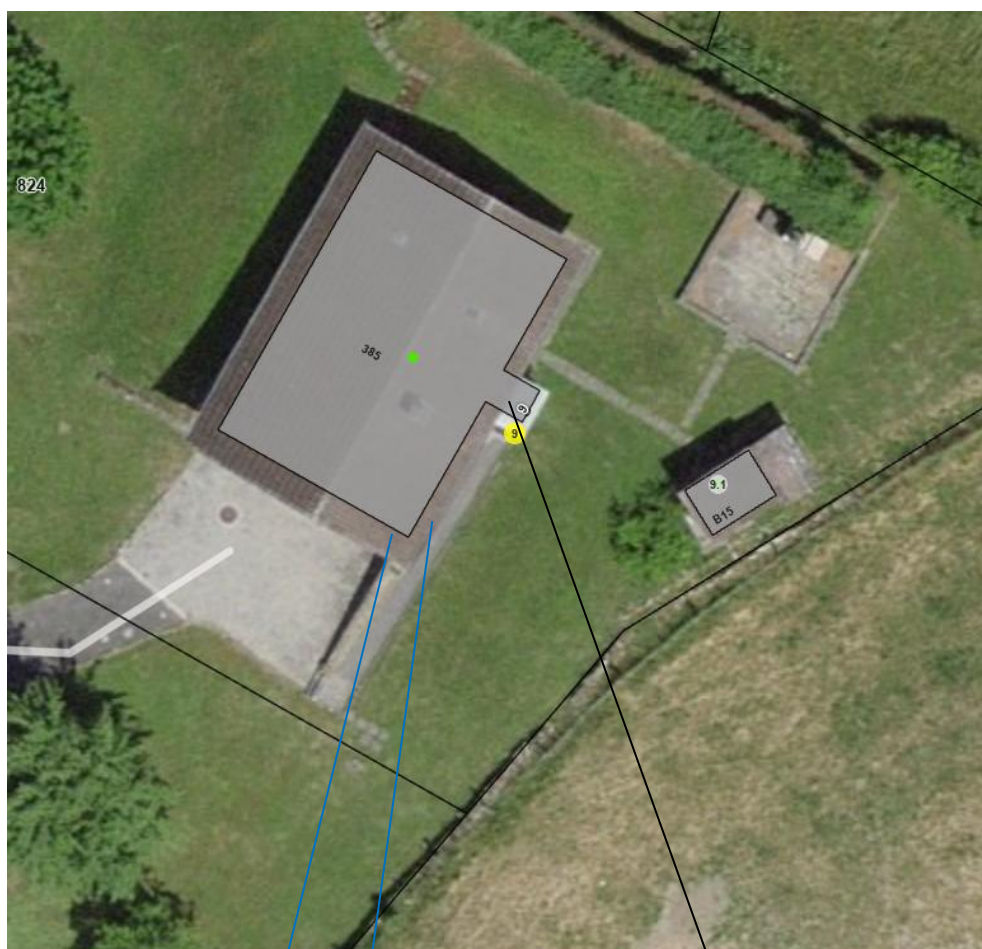
Démolition partielle du bâtiment n° 385 ECA – Plan du Rez

26-004 ECA 385/1  
Crépis (soubassement)

26-004 ECA 385/2  
Crépis (Étage)

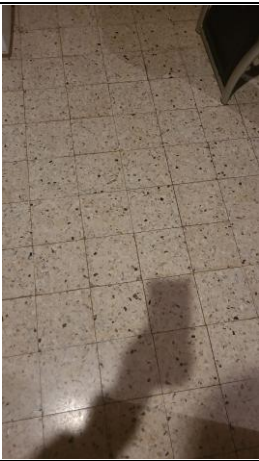
### Fiche d'identification 1 Matériaux fortement agglomérés : Colle de carrelage

| Localisation | Bâtiment, Etage, Local | Rez, Cuisine | |
| Elément | Elément et description | Colle de carrelage (terrazzo) | |

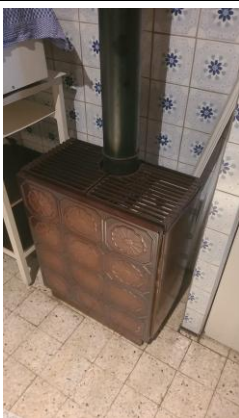
### Fiche d'identification 3

### Matériaux faiblement agglomérés : joint (poêle)

| Localisation | Bâtiment, Etage, Local | Rez, Cuisine | |
| Elément | Elément et description | Joint (poêle) | |

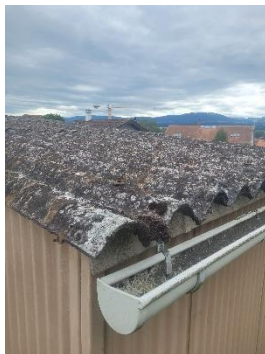
### Fiche d'identification 1 Matériaux fortement agglomérés : Fibrociment

| Localisation | Bâtiment, Etage, Local | Toiture, couverture | |
| Elément | Elément et description | Fibrociment | |

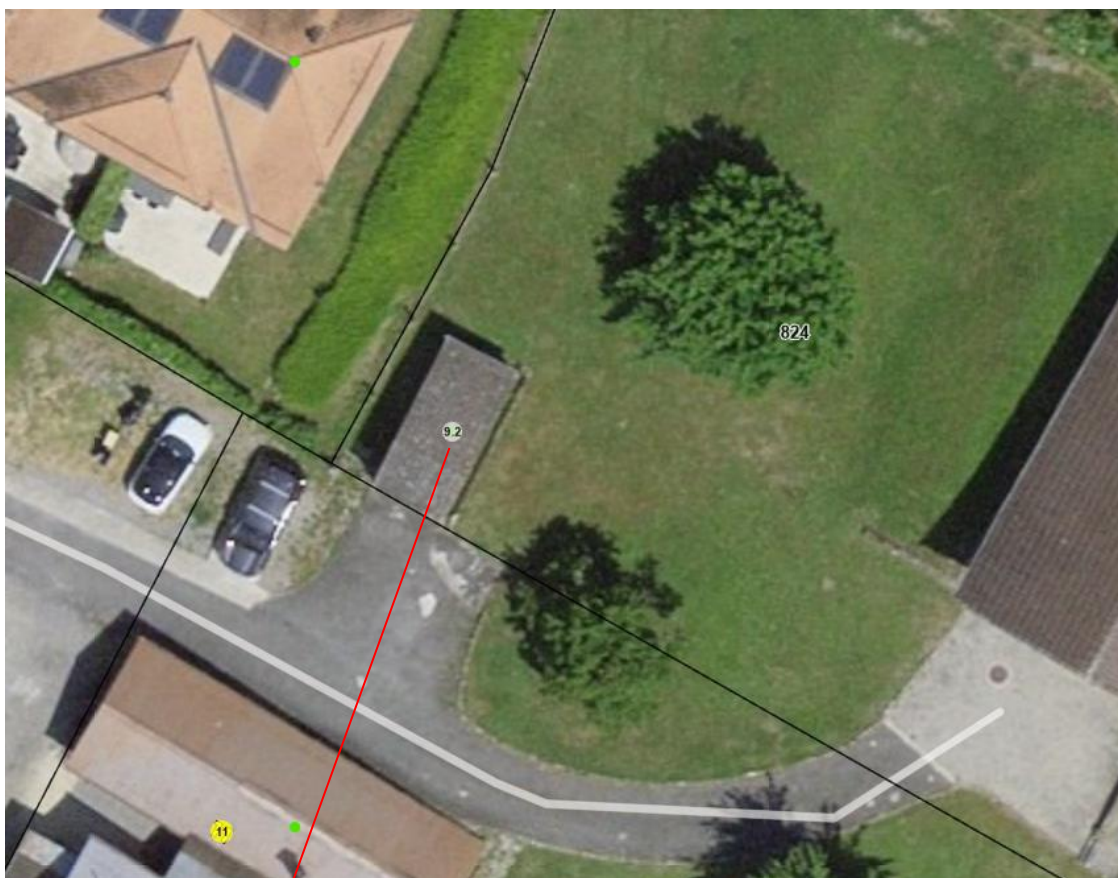
Démolition du bâtiment n° 397 ECA – plan de toiture

26-004 ECA 397/1  
Fibrociment
