## Dépôt d'un rapport de diagnostic amiante sur la plateforme de Gestion des diagnostics amiante

# Démolition du bâtiment n° 356 ECA

Type de rapport diagnostic  
des polluants de construction

N° de dossier 26-002 ECA 356

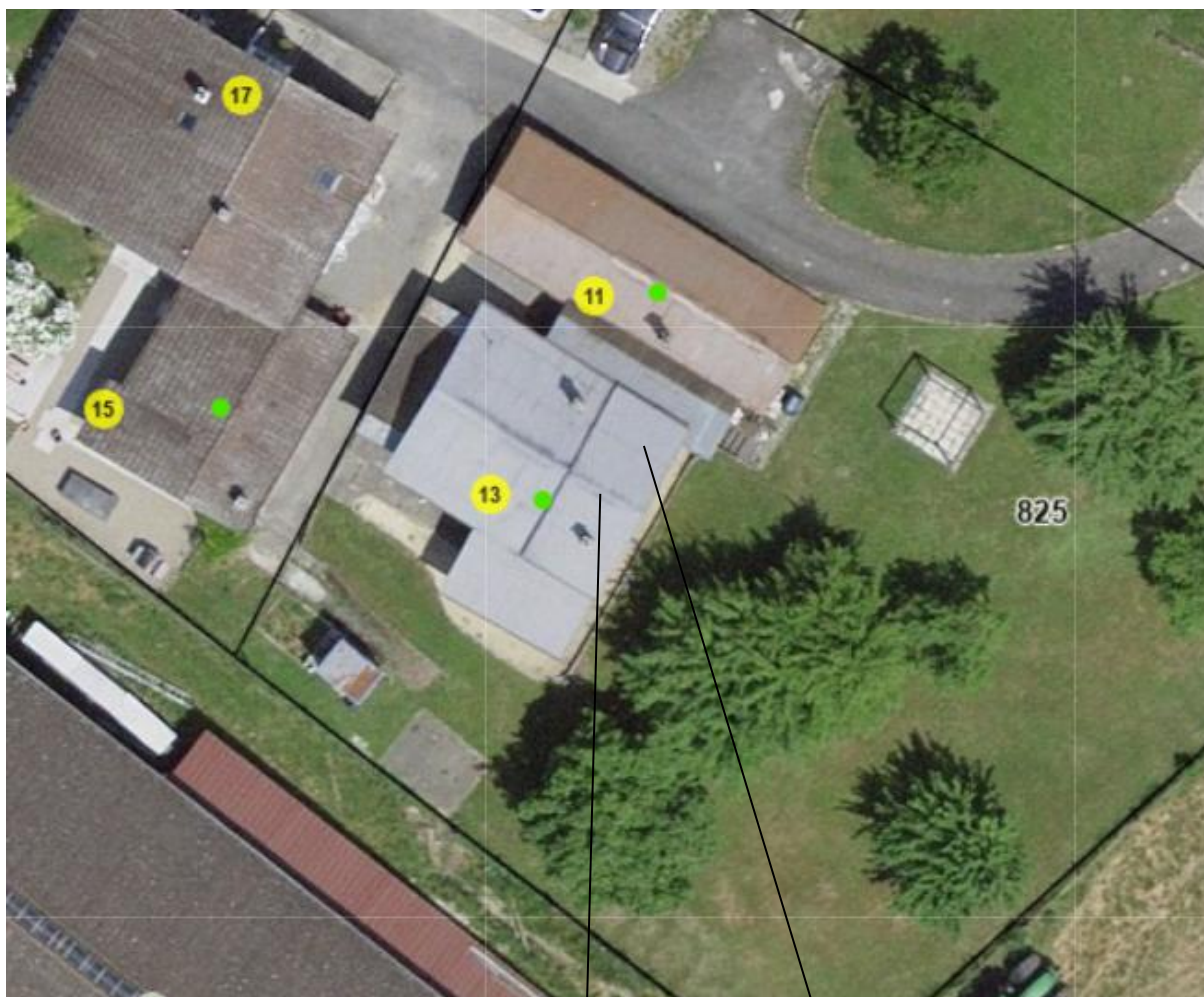
Démolition du bâtiment n° 356 ECA – plan de toiture

26-002 ECA 356 / 13  
Rien à signaler

26-002 ECA 356 / 12  
Rien à signaler

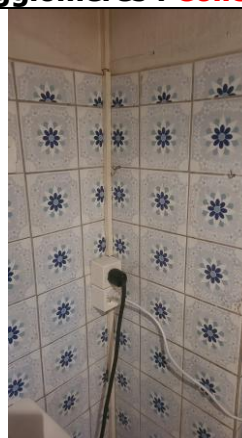
## Evaluation du matériau, risque de libération d'amiante : III

| Elimination des déchets | Décharge de type B | <input type="checkbox"/> |
| | Décharge de type E | <input checked="" type="checkbox"/> |
